Generalsanierung der Grund- und Mittelschule Isen

Vorstellung des aktuellen Sachstandes - Bauabschnitt 3/4: Sanierung Zentraltrakt Bestand und ehem. HM-Whg.

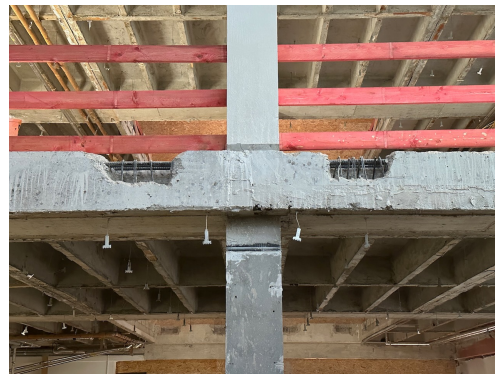
Die großen Öffnungen der ehemaligen Treppenläufe im Zentraltrakt wurden nach Abbruch von der Baufirma durch Ortbetondeckenscheiben, die mit dem Bestand mittels eingestemmtten Auflagertaschen verzahnt wurden, geschlossen.

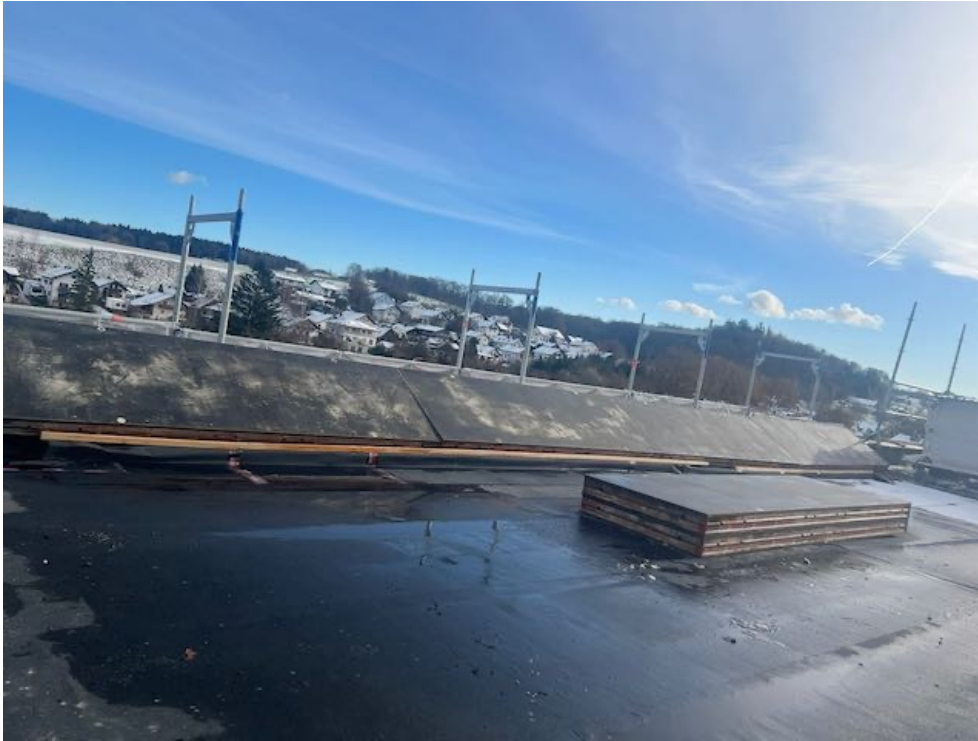
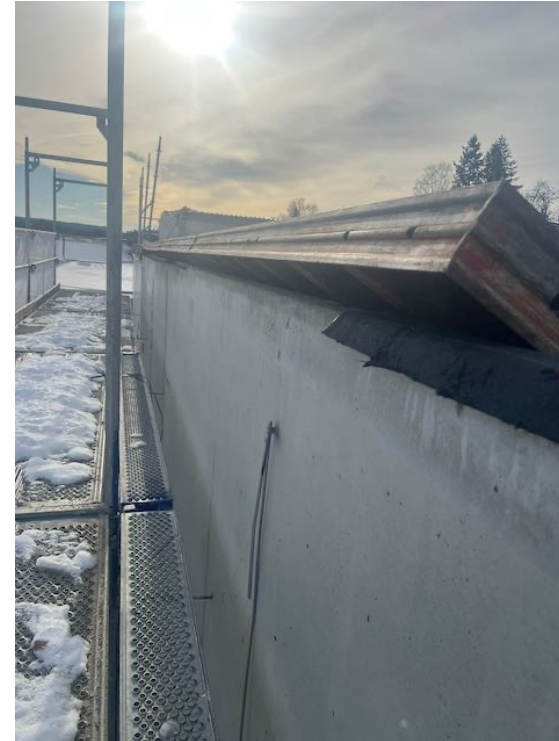
Die Abbrucharbeiten im Zentraltrakt und in der Hausmeisterwohnung wurden mit einem Verzug von ca. 4 Wochen abgeschlossen. Ziel ist es, die Ergänzung der Porenbetondecken(=dach)platten vor Weihnachten auszuführen, damit die komplette Dachfläche ohne provisorische Maßnahmen dicht ist. So sind die Innenarbeiten gesichert auszuführen.

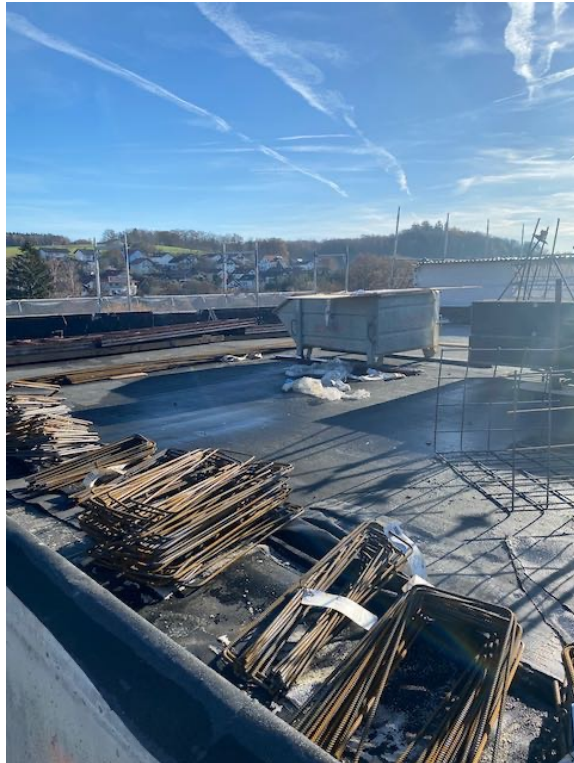
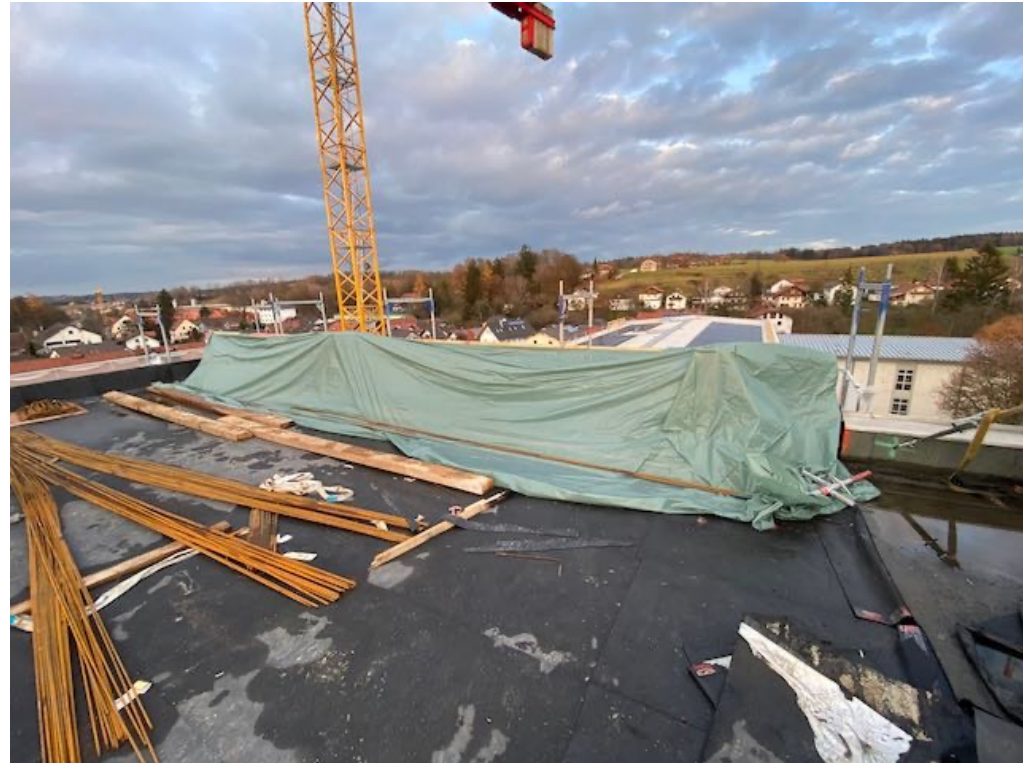
Die Baumeisterfirma hat die Vorbereitungen für das Einbringen der obersten Deckenplatten, hier das Betonieren des Randaufagers und anschließende Abdichten der Dachfläche erledigt.

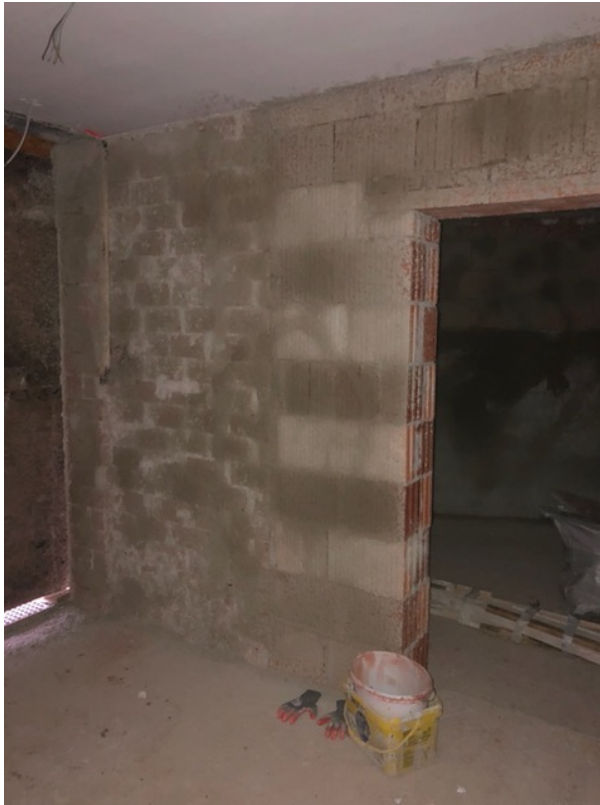
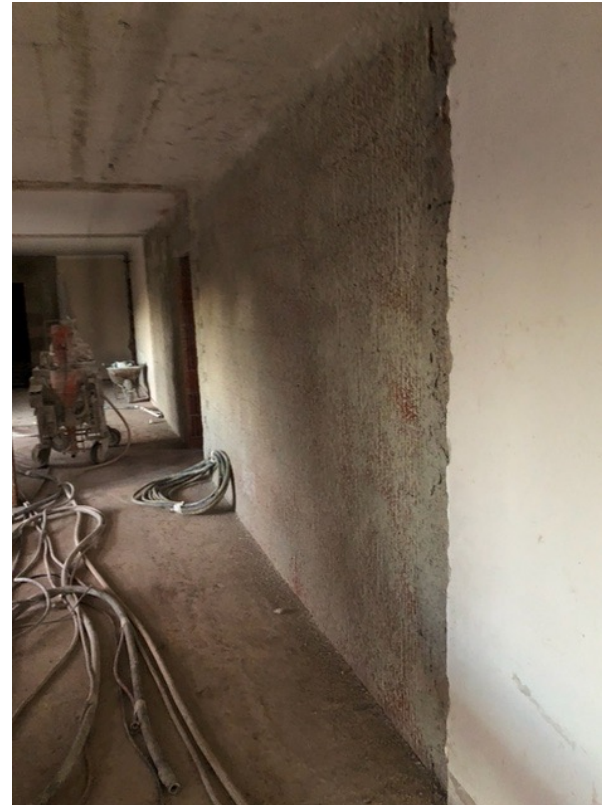
Der Auftragnehmer der Innenputzarbeiten Temirbau hat letzte Woche die Baustelle eingerichtet und diese Woche mit den Innenputzarbeiten im Zentraltrakt begonnen.

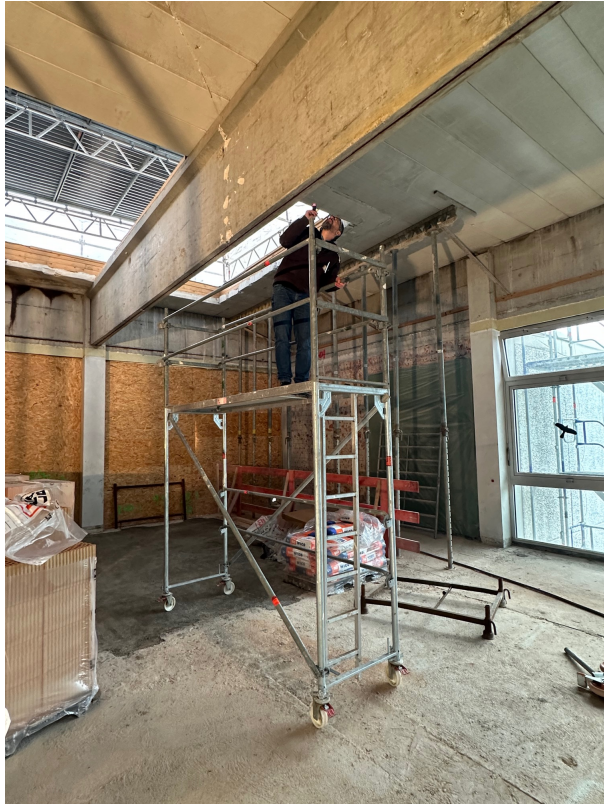
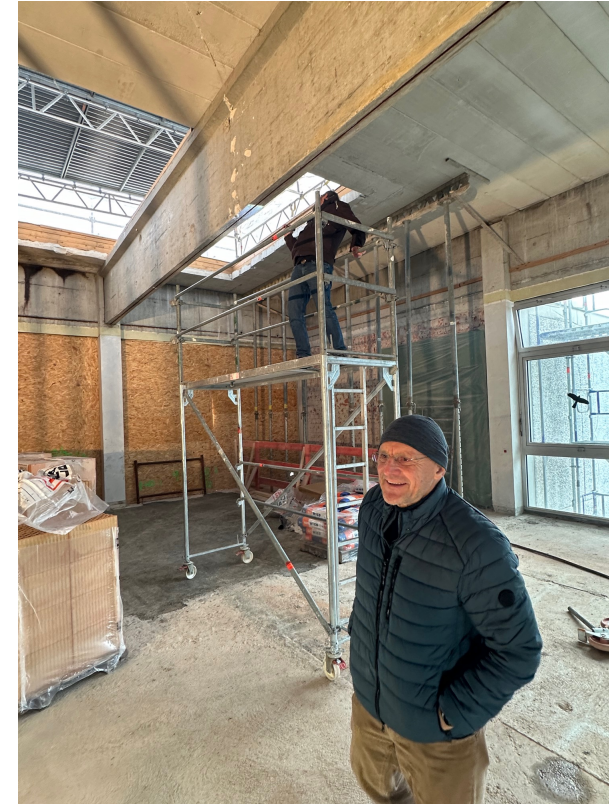
Das Ingenieurbüro Haushofer hat die drei Spannbetonbinder, die den Zentraltrakt über 18 Meter in der obersten Ebene überspannen, wegen einer möglichen Beschädigung durch Bohrungen einer sekundären Holzkonstruktion untersucht. Nach Auswertung der Untersuchung (keinerlei Rissbildungen an den Bindern) konnte der Prüfstatiker Entwarnung geben. Es sind keinerlei Verstärkungen oder Unterstützungen an den Bindern erforderlich.
